膻中穴刺鍼の安全深度の検討 (1)

遺体での胸骨裂孔の形状と胸骨の厚さ，および生体での画像所見による安全深度の検討

An Anatomical Consideration on the Safety of a Meridian Point (Danchu, CV17) in Acupuncture Therapy

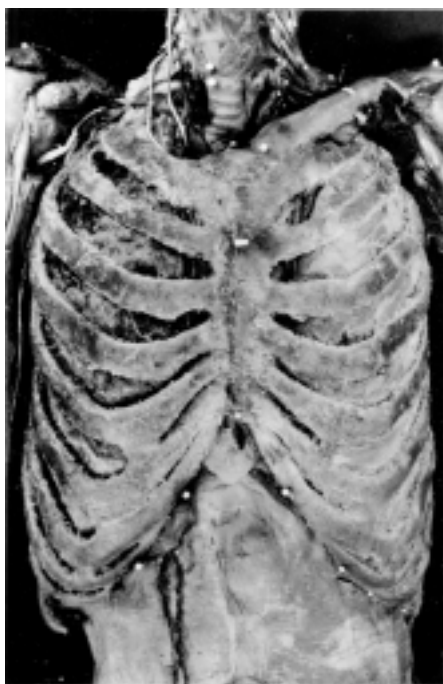
図1 胸骨正常例
剣状突起には裂孔あり

表1は51遺体での胸骨裂孔の出現状況を示す。胸骨裂孔は1998年度の女性の1体に出現したのみであった。図1は胸骨裂孔の存在しない例の前胸壁外面を示す。図2は胸骨裂孔の存在した例である。裂孔は第4肋間の高さでほぼ両乳頭間に位置した。裂孔の形状はほぼ円形で、直径は胸骨外面で9mm、内面で13mmであった。体表からの触診では、裂孔を思わせる陥凹は確認できなかったものの、皮膚・皮下組織を除去した状態での触診では、若干の陥凹が認められた。裂孔は固い結合組織で埋められていた。表2は21遺体での胸骨の厚さの計測結果である。胸骨の厚さは平均で 11.5 ± 2 mm、最小で9mm、最大で15mmであった。

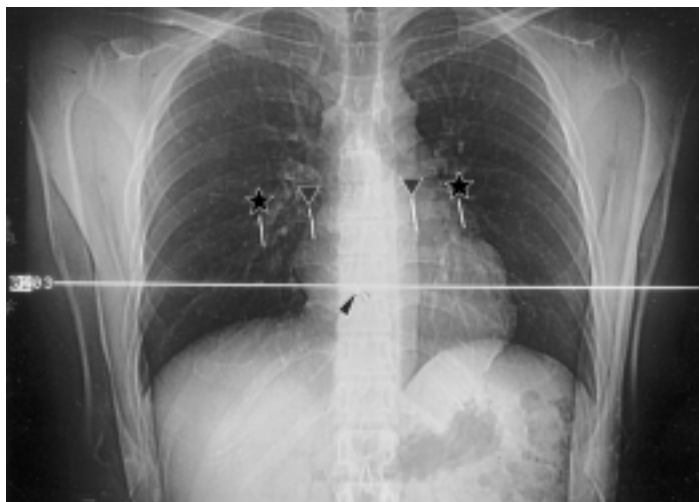
図3 標準型健康男性の膈中穴刺鍼でのレ線像とCT横断画像

(A) レ線像
膈中穴への刺入鍼 胸部乳頭線 胸部腎経ライン
膈中穴への刺入鍼は第8・第9胸椎棘突起間の高さに位置した。

図3は、標準型健康男性の膈中穴刺鍼でのレ線像と膈中穴の高さでのCT横断画像を示す。レ線像では、刺入鍼()は第8・第9胸椎棘突起間

の高さに位置していることが確認された。CT横断画像では、刺入鍼は約10mmで胸骨に到達していることが確認された。体表-胸骨前面間距離は10.1mm、胸骨の厚さは9.5mm、体表-胸骨後面間距離は19.6mmであった。生体31例でのCTおよびMRI画像で胸骨裂孔の存在は認められなかった。表3はこの31例の膈中穴での体表-胸骨後面間距離を示す。平均値は男性で 19.6 ± 4 mm、女性で 17.8 ± 6 mm、男女合わせた平均値は 18.8 ± 5 mm、最小値はBMI分類でやせ型の女性の11mm、最大値は同肥満型の女性の31mmであった。図4は生体31例の体型別での体表-胸骨後面間距離の平均値と標準偏差を示す。肥満型男性5例では 22.8 ± 3 mm、同女性2例では 22.5 ± 9 mm、標準型男性9例では 18.9 ± 3 mm、同女性6例では 17.8 ± 5 mm、やせ型男性4例では 17.0 ± 4 mm、同女性5例では 15.8 ± 5 mmであった。図5は体表-胸骨後面間距離の体型別の最小値を示す。最小値は肥満型男性で19mm、同女性と標準型男性、およびやせ型男性ではともに14mm、標準型女性で12mm、やせ型女性で11mmであった。
